T.C.  
MERSİN VALİLİĞİ  
İl Afet ve Acil Durum Müdürlüğü

**JEOLojİK ETÜT RAPORU**

| İLİ | : MERSİN | AFETİN TÜRÜ | : Heyelan |
| MAHALLESİ | : Emirler | RAPOR TARİHİ | : 04.08.2026 |

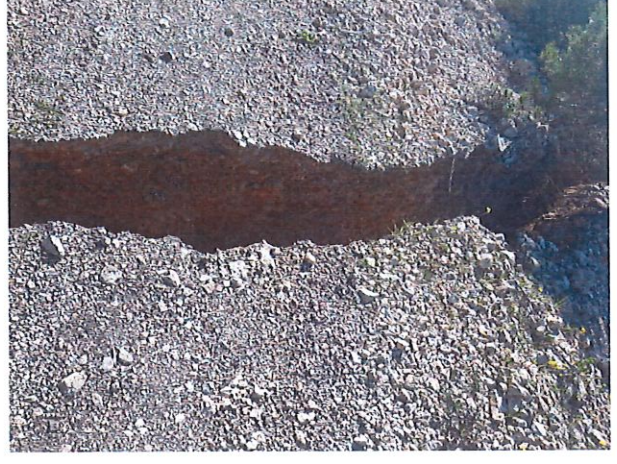
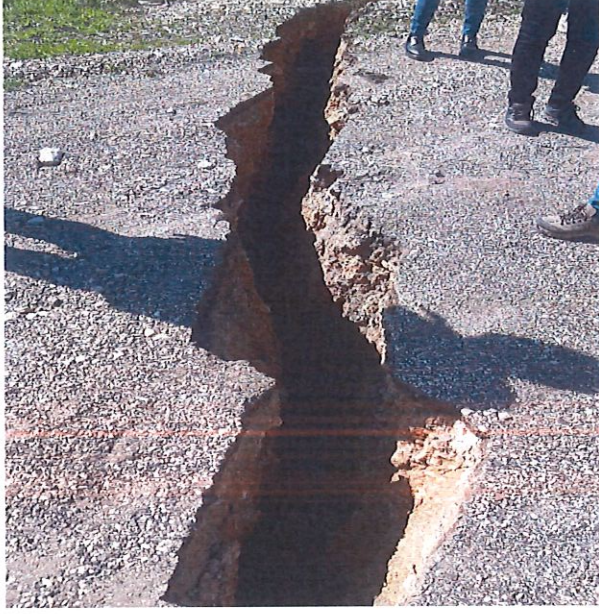
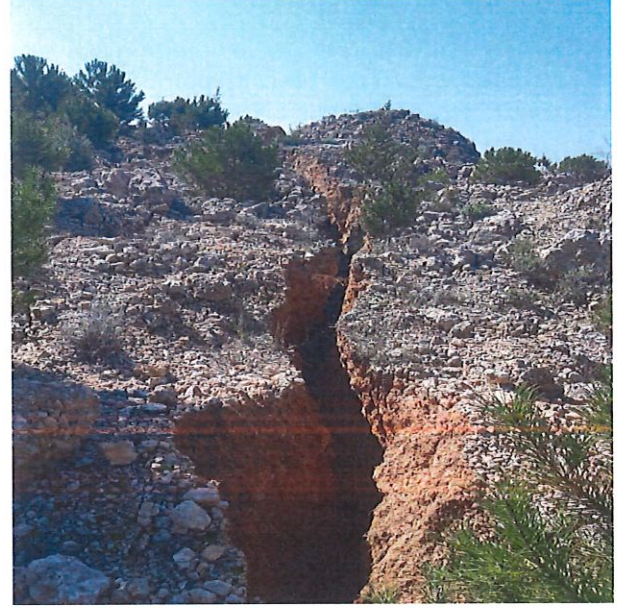
Şekil 2. Emirler Mahallesiindeki heyelan olayından görüntüler

İnceleme alanı; eğimli ve stabilitesi düşük yamaç molozu biriminden oluşmaktadır. Meskun sahayı etkileyen heyelan olayı; aşırı ve sürekli yağışın etkisiyle yamaç molozu biriminin stabilitesinin bozularak eğim aşağıya kayması şeklindedir.

Yapılan incelemede, ilimizde yaşanan yoğun yağışlar sonucunda, Emirler Mahallesinde, belediye döküm sahası çevresinde heyelan olayı meydana geldiği tespit edilmiş olup, heyelan nedeniyle bağ evi olarak kullanılan yapının tamamen yıkıldığı, ahır olarak kullanılan yapının da heyelan etki alanı içerisinde kaldığı tespit edilmiştir.

Heyelanı önlemek mümkün ve ekonomik görülmemektedir.

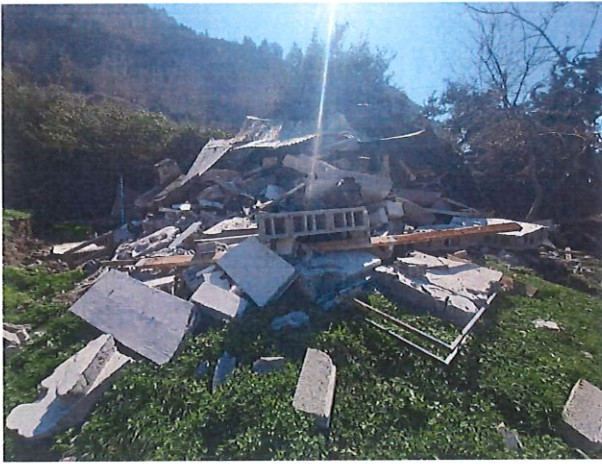
Şekil 3. Emirler Mahallesiinde heyelan nedeniyle hasar gören bağ evi

Etüt tarihi itibarıyla Emirler Mahallesiindeki heyelan olayından 1(bir) adet bağ evi ve 1(adet) ahır etkilenmektedir. Söz konusu yapı (bağ evi) yıkılmıştır.

1) Yenişehir ilçesi, Emirler Mahallesindeki heyelan olayından 1 (bir) adet bağ evi ve 1 (adet) ahır etkilenmekte olup, olay bu haliyle genel hayata etkisizdir. Söz konusu 1 konut (bağ evi) için "Genel Hayata Etkisizlik Oluru" alınmalıdır.

4) Rapor ekinde düzenlenen haritada sınırları belirlenen “Afete Maruz Bölge” alan içerisinde kalan yapı (bağ evi ve ahır) sahiplerinin, yapılarını (ikametlerini) heyelandan uzak güvenli bir yere, kendi imkanlarıyla ve/veya mahalli imkanlarla nakletmeleri gerekmektedir.

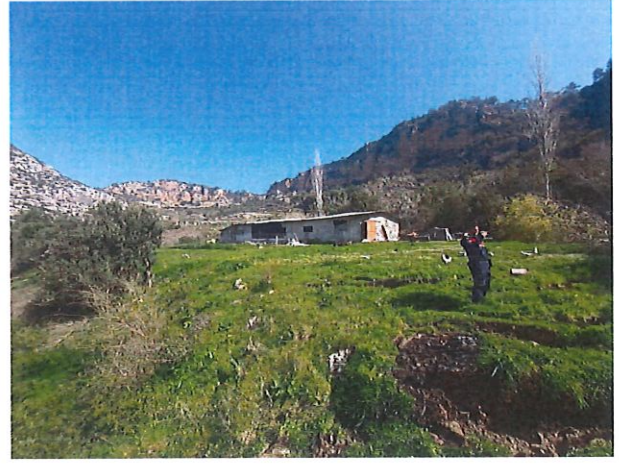
Şekil 4: Heyelan etki alanı içerisinde bulunan ahır

Meydana gelen heyelan afetinden 1(bir) adet yapı (bağ evi) yıkılmış, 1 adet ahır olarak kullanılan yapı heyelanın etki alanı içerisinde olduğu tespit edilmiştir.
